Produkt: **DGN/S1.16.1 DALI Gateway Notlicht 1f, 16G, REG**

Typ: **DGN/S 1.16.1**

Software-Information zu: **Schalten Dimmen Notlicht 1f DALI/1.1a**  
**DALI Firmware S0007**  
**ECU Firmware ECU1.0 v14.0**  
ab: 7/2014

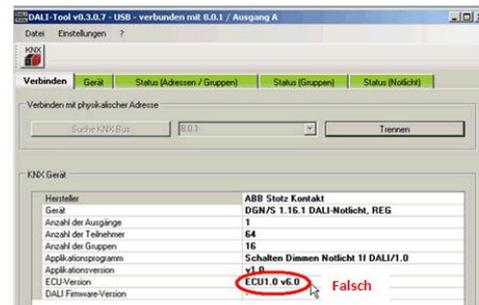
Geändert wurde: Applikation *Schalten Dimmen Notlicht 1f DALI/1.0a* wurde nicht geändert.  
 Zwischen März (KW9/2013) und August (KW31/2013) wurde der DGN/S1.16.1 mit einer falschen ECU Firmware ausgeliefert. Hierdurch kann es passieren, dass das DGN/S 1.16.1 für den Anwender auf dem KNX nicht mehr sichtbar ist. Dies macht sich auch dadurch bemerkbar, dass der KNX Programmierstatus in der ETS nicht mehr angezeigt wird.  
 Der DALI Ausgang arbeitet im Hintergrund normal weiter, Beleuchtung lässt sich über DALI Test-Taste schalten.

Falsch ECU1.0 v6.0

DGN/S 1.16.1 mit falscher Firmware müssen ausgetauscht werden, da ein Update nur im Werk möglich ist.

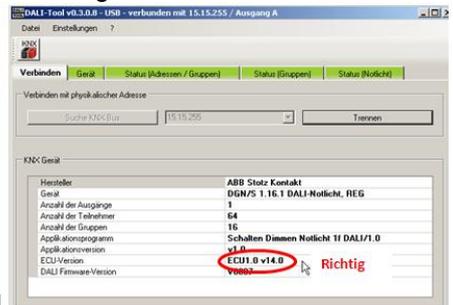
Richtig ECU1.0 v14.0
